# BERGKVARA HAMN, TORSÅS KOMMUN

## ÖVERSIKTLIG MILJÖTEKNISK MARKUNDERSÖKNING - RAPPORT

2019-07-07

UPPDRAGSNAMN  
Bergkvara hamn, ÖMMU och  
geoteknik

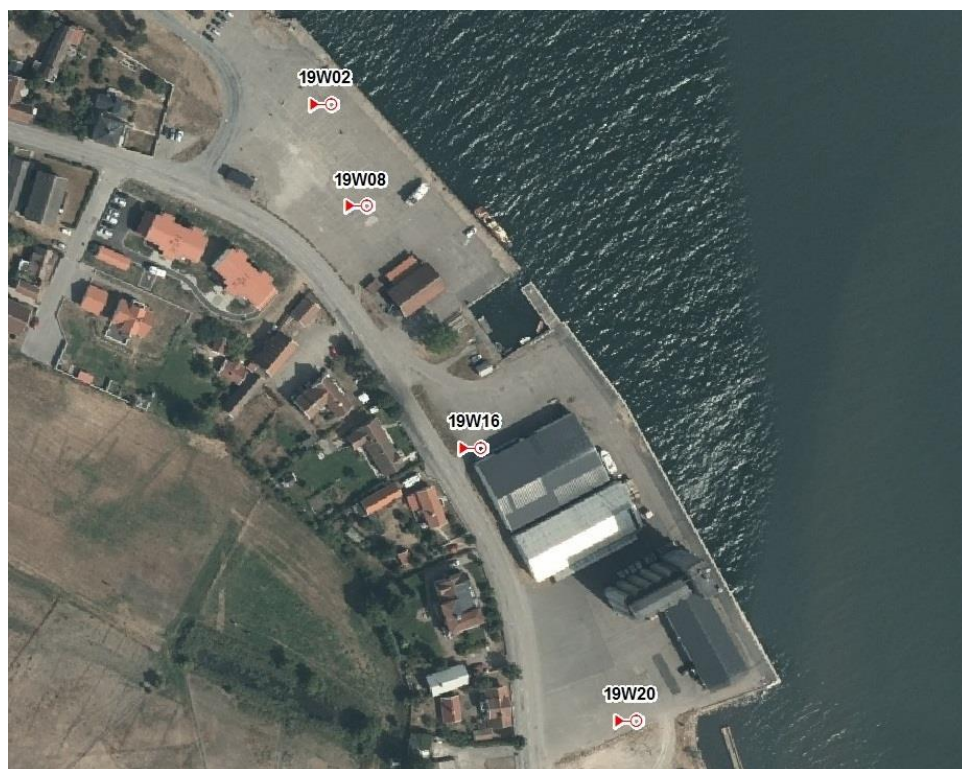
Figur 7. Analyserade asfaltsprov, provpunkternas placering.

I tabell 1 nedan redovisas en sammanställning av utförda asfaltsanalyser och i figur 7 visas var de är lokaliserade.

I 2 av 4 analyserade asfaltsprov uppvisas PAH-16 i halter >70 mg/kg, vilket bekräftar förekomsten av stenkolstjära. I 19W08 uppvisas särskilt höga halter av samtliga PAH-parametrar och PAH-16 ligger på 4900 mg/kg.

Analysresultaten bekräftar misstankarna som uppstod i samband med asfaltssprayen, vilken påvisade tydlig färgförändring på 19W02 och 19W08.

- Grundvattenrör bör installeras för att undersöka föroreningsituationen- och spridningen i grundvatten inom området.
- Asfalten uppvisar i en punkt mycket höga halter av PAH. I nuvarande undersökning har tjärhaltig asfalt inte avgränsats, vilket rekommenderas inför framtida exploatering och hur asfalten ska hanteras vidare.

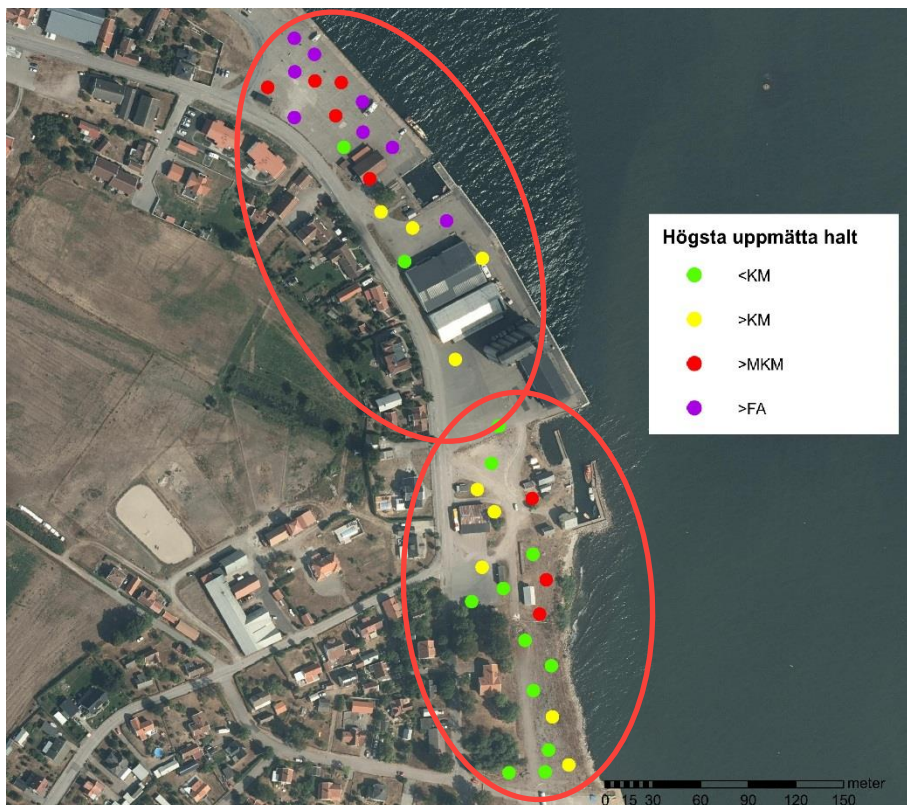
Halter över KM och MKM har påträffats över hela området. Det är en tydlig skillnad mellan södra och norra delen av området, där den norra uppvisar högre halter av flera olika parametrar, framför allt PAH. Föroreningarna har påträffats i fyllningen. Se figur 8 för översikt.

**Figur 8.** Föroreningsöversikt, högsta uppmätta halt i varje punkt. De två cirkelarna avgränsar norra och södra delen.

I söder återfinns de högsta uppmätta halterna i huvudsak ytligt på 0,0-0,5 m u my men höga halter förekommer även ner till 1,5 m u my. I några punkter har en avgränsning kunnat göras på djupet. Inga halter över FA har påträffats i södra delen.

I norra delen av området uppvisas förhöjda halter av i stort sett samtliga metallparametrar. Huvuddelen av dessa överstiger gränsen för KM och ställvis även MKM. I 19W12 uppvisas zink i halter över FA så djupt som 2,5 m u my och i 19W17 påträffas bly i halter över FA på 0,5-1,0 m u my.

Halterna av petroleumkolväten som PAH och aromater dominerar dock föroreningssituationen i norr, med halter överstigande FA i flertalet punkter.

- Med utgångspunkt i Naturvårdsverkets generella riktvärden för känslig markanvändning, KM, finns det sannolikt ett åtgärdsbehov över i stort sett hela området. Det går inte att utesluta risker för människors hälsa eller för miljö inför framtida markanvändning om nuvarande jordmassor och asfalt tillåts ligga kvar.
