PM 2025-02-23

## Kompletterande provtagning

### Ögat 1 och 2 Bergkvara

#### Torsås kommun

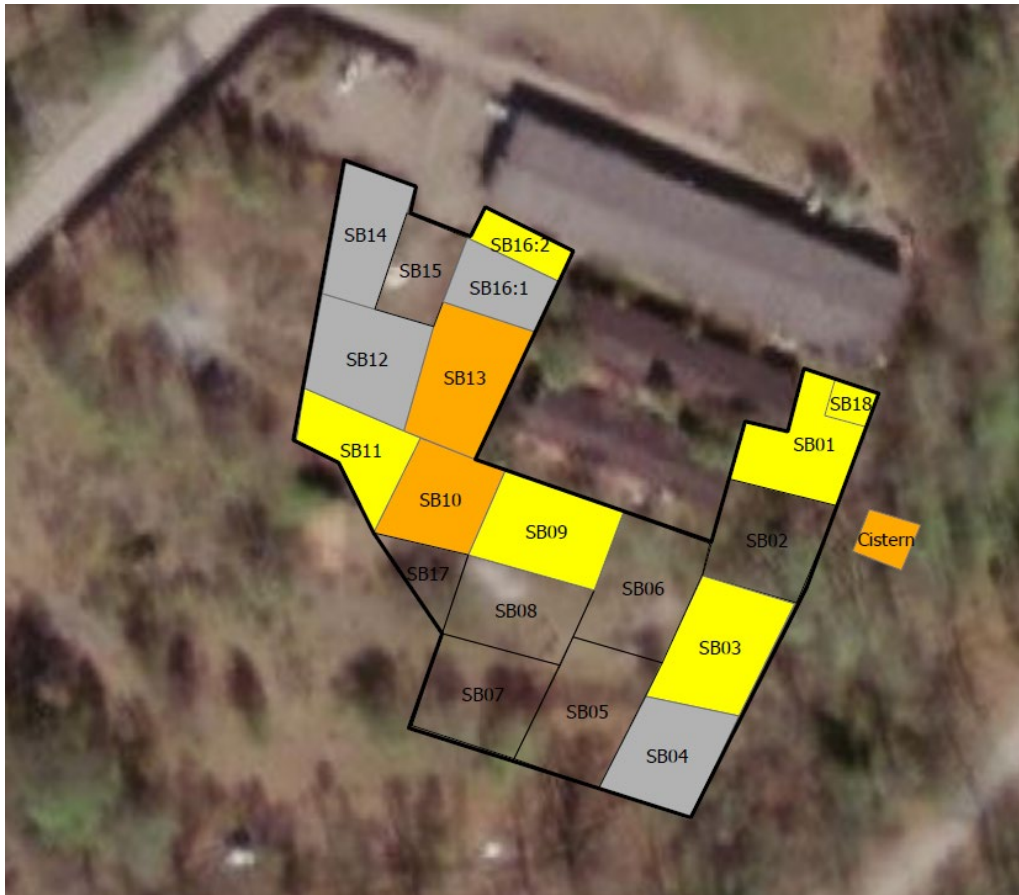
Figur 1 Karta tidigare provtaget område<sup>3</sup>

Kompletterande provtagning av schaktbotten inom de sanerade områden påvisar dock fortsatt förhöjda halter som innebär att de inte klarar framtida krav om känslig markanvändning, se *figur 1* samt *tabell 1*.

Kommunen fattade därför beslut om fortsatt schaktsanering i skikt om ca 0,3 – 0,5 m och därefter ny schaktbottenprovtagning. Vatten och Samhällsteknik fick i uppdrag att göra uppföljande schaktbottenprovtagning samt underlag för att använda massorna som konstruktionsmaterial på Hallagärde.

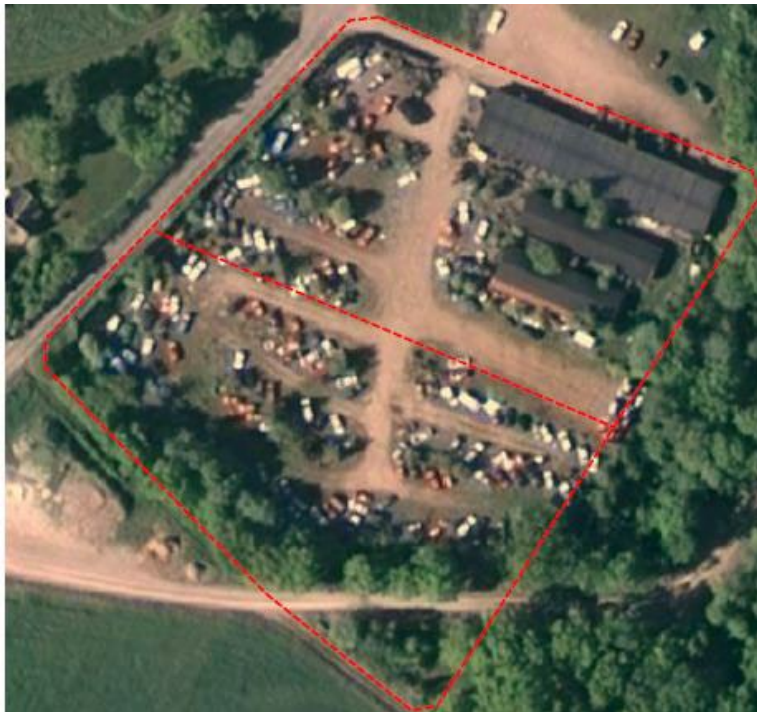
Figur 2, Flygfoto 1975<sup>5</sup>

Även de delar av Ögat 2 som inte tidigare har schaktsaneras kan det eventuellt finnas förhöjda halter eftersom även dessa delar har nyttjats som upplag för skrotbilar, se *figur 2*. Provtagning har utförts även för dessa delar.

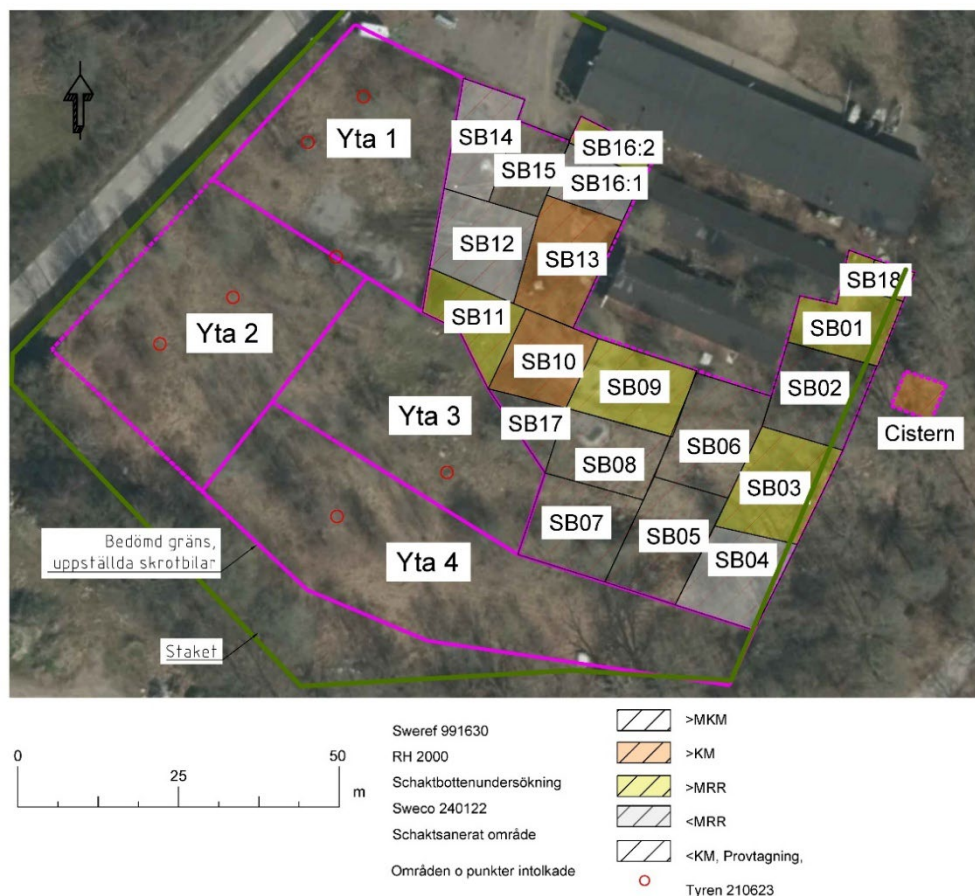
Figur 3, Delytor

Tidigare utförd schaktsanering begränsades till de delar med högre föroreningsinnehåll. Sammantaget bedömdes att den södra delen av området som mindre förorenat och i provtagna punkter underskreds halterna för Känslig markanvändning, se *figur 3*. Det har dock konstaterats att det återfinns glas och metallbitar i aktuellt område, därför togs beslut att skrapa av översta lagret även i detta område. Inom fastigheten finns vissa naturvärden, det innebar bland annat att träd har sparats.

Inför sanering har provtagning utförts inom Yta 1 – 4, se figur 3. Provtagning utfördes 28 oktober som samlingsprov av 8 - 9 ytliga prov per delyta.

För sammanställning av analysresultat yta 1-4, se bilaga 1. Analyserna påvisar att yta 1 – 4 klarar riktvärden för KM (känslig markanvändning), se även bilaga 3 där alla analysresultat redovisas. Även om jord inom dessa ytor klarar riktvärden för KM tas ett tunt skikt av för att rensa bort skräp i ytan.
