# Bergkvara hamn detaljplan

TEKNISK UTREDNING AV NY DETALJPLAN I BERGKVARA HAMN

JOHAN KARLSSON, 2020-11-23

BESTÄLLARE: TORSÅS KOMMUN

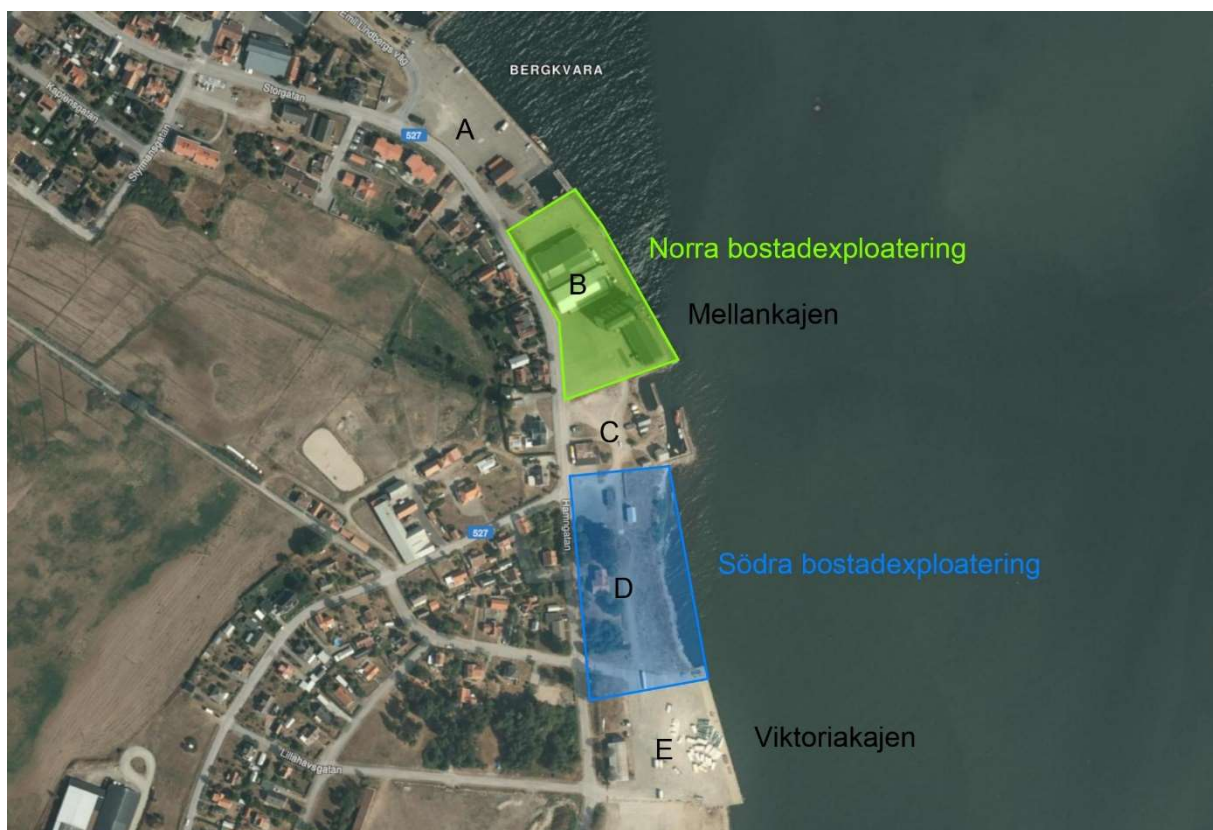
Figur 1 - Orienteringsillustration över området (kartmaterial från Hitta.se)

Området ligger i sydöstra delen av tätorten, längs med Hamngatan. Västra sträckningen av gatan är redan bebyggd med bostäder. Det aktuella planområdet omfattar bostadsbebyggelse på den östra sidan om gatan. Se figur 1 för principiell illustration över studerat område. Utöver markerade zoner skall ytor i anslutning till bostadsmarken finplaneras. För enklare referering till de olika kajdelarna littereras de A-E enl. figur 1. Utredningen utgår ifrån förslagsskisser på ny detaljplan från Torsås kommun.
