Bergkvara

Gökalundskrysset, förstudie

PM Geoteknik

DOKUMENTNUMMER: 1051-PM-01

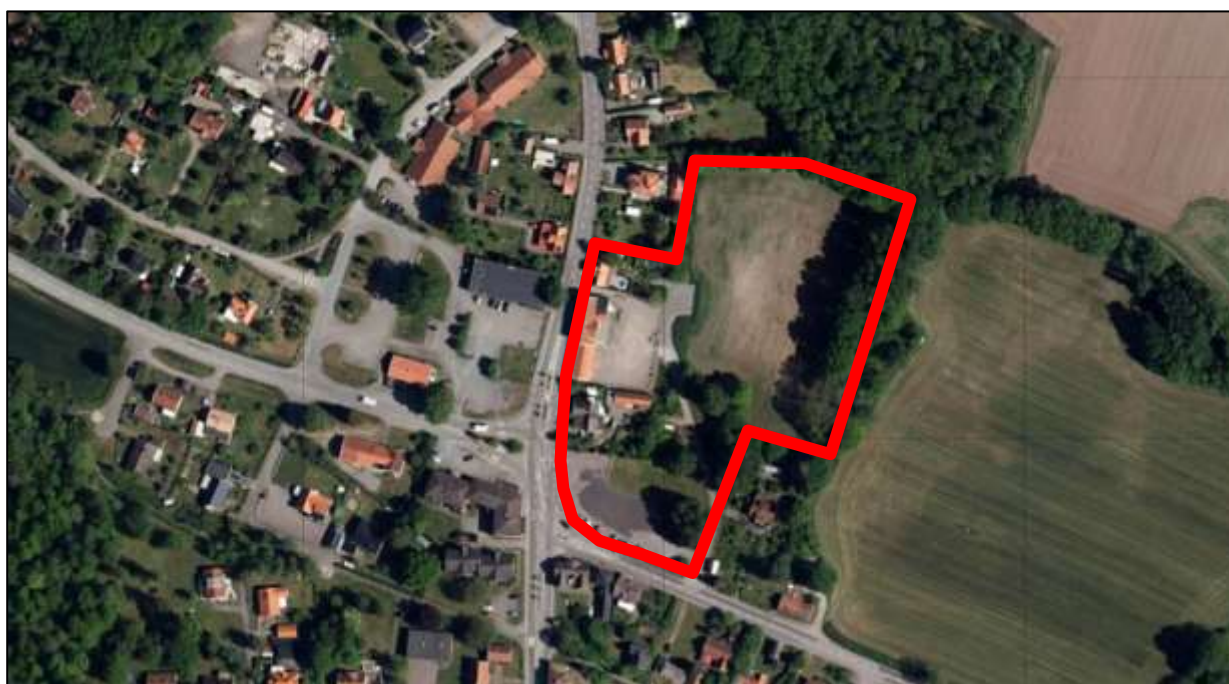
Figur 1-2 - Aktuellt planområde markerat inom rött (Google, 2022).

Det aktuella undersökningsområdet är i Gökalund, beläget i nordvästra Bergkvara i riktning mot Torsås se Figur 1-1. Planområdet innefattar fastigheterna Bergkvara 2:14 m.fl med en total yta på ungefär 2 hektar. Planområdet är beläget vid korsningen Torsåsvägen, Kungsvägen och Storgatan, se Figur 1-2.

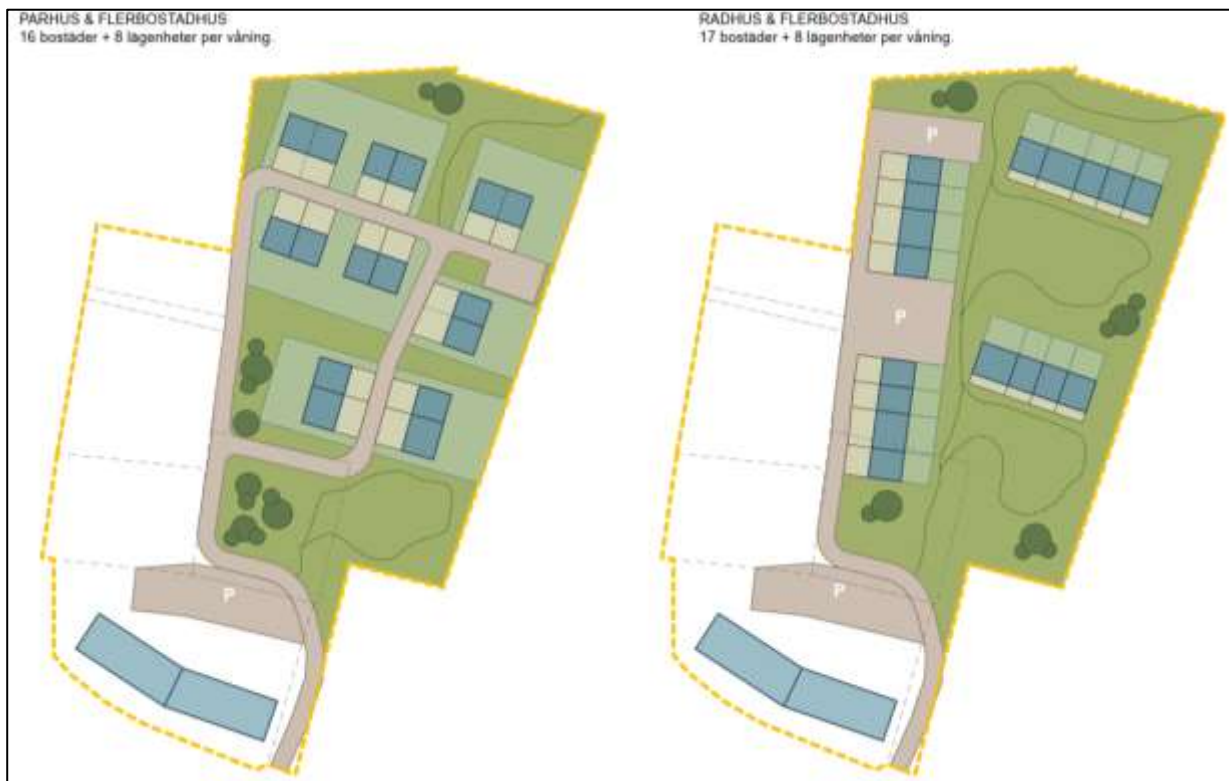
Markägaren avser att i Gökalund upprätta en ny detaljplan för fastigheterna Bergkvara 2:14 m.fl. Detaljplanen planeras innefatta av ett nytt bostadsområde med ungefär 34 bostäder i form av flerbostadshus och parhus eller radhus i 2 till 3 våningar. Utöver bostäder planeras allmänna ytor såsom parkeringar och grönområden, se Figur 1-3 för strukturplan.

Figur 1-3 - Strukturplan för nybyggnation inom Bergkvara 2:14 (Atrio arkitekter, 2022).

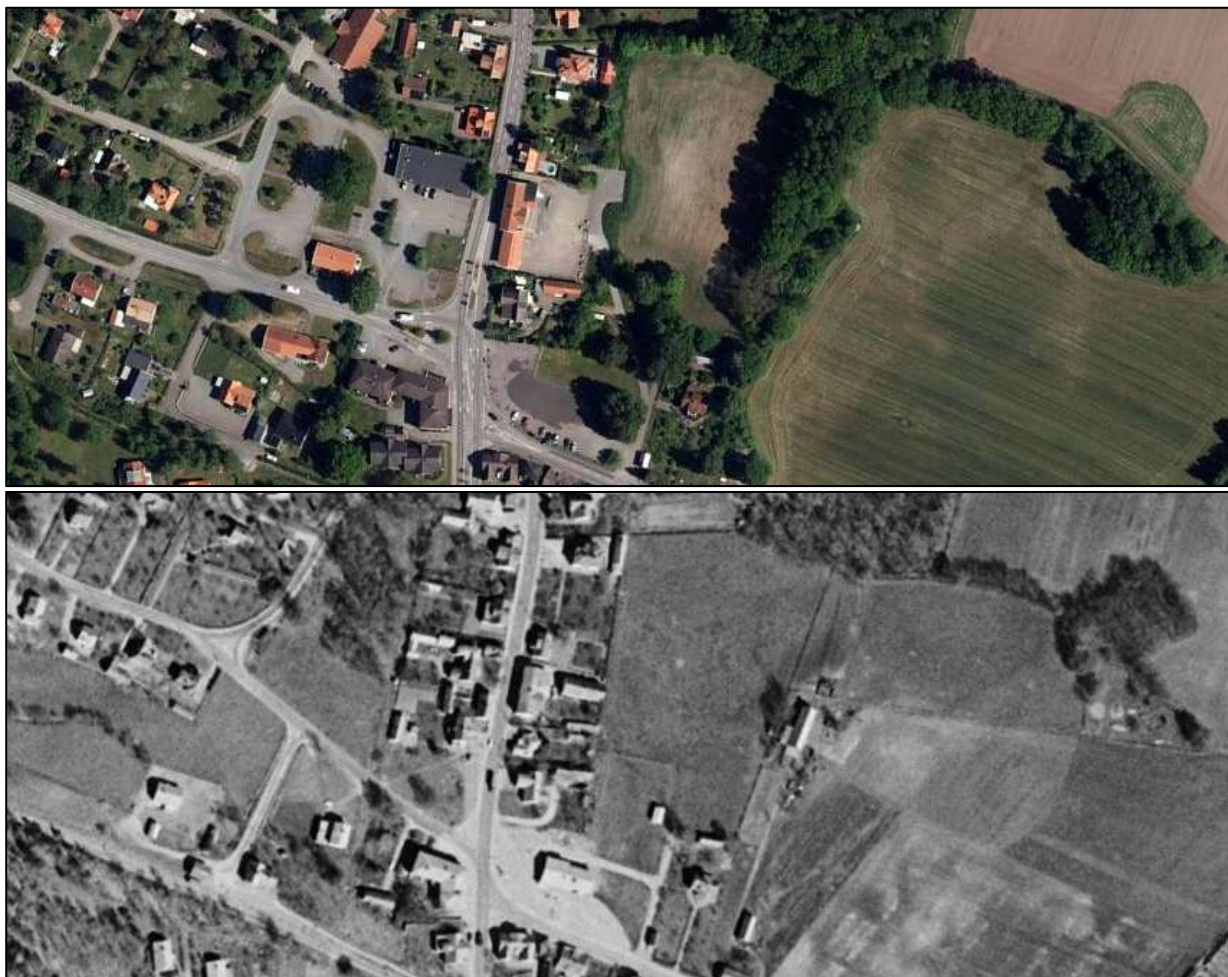
Historiska flygfoton från 50- till 60-talet visar inom planområdet har ingen ny byggnation upprättats, utan enstaka konstruktioner rivits bland annat på fastigheten Lövsångaren 4.

Figur 5-1 - Ortofoto och historiskt flygfoto från 50- till 60-talet (Eniro, 2022).

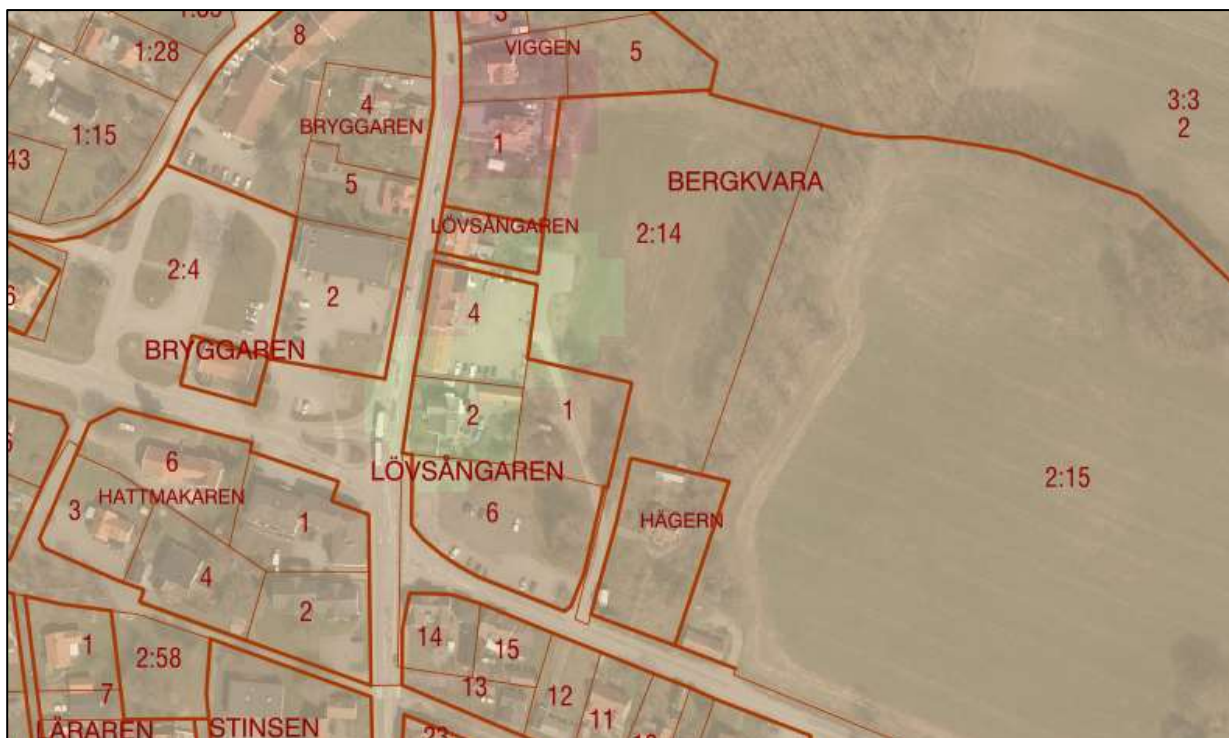
Enligt SGU:s jorddjupskarta varierar uppskattat jorddjup mellan 3 – 10 m, där ringast jorddjup bedöms föreligga inom fastigheterna Lövsångaren 2, 4 och 5 samt i anslutning till dessa från Bergkvara 2:14 och Lövsångaren 6. Kartan visar att i nordvästra hörnet av Bergkvara 2:14 bedöms jorddjup upp till 20 m föreligga. Generellt så bedöms jorddjupen inom resterande av Lövsångaren 1, 6 och Bergkvara vara 5 – 10 m. Se Figur 6-2 för SGU:s jorddjupskarta.

Figur 6-2 - Jorddjupskarta över undersökningsområdet (SGU, 2022). Grön färg visar 3 – 5 m, ljusröd 5 – 10 m och mörkröd 10 – 20 m.
