Torsås  
kommun

# Vattenvårdsplan för kust, vattendrag och sjöar i Torsås kommun 2014-2018

ANTAGEN AV KOMMUNFULLMÄKTIGE 2014-12-15 § 175

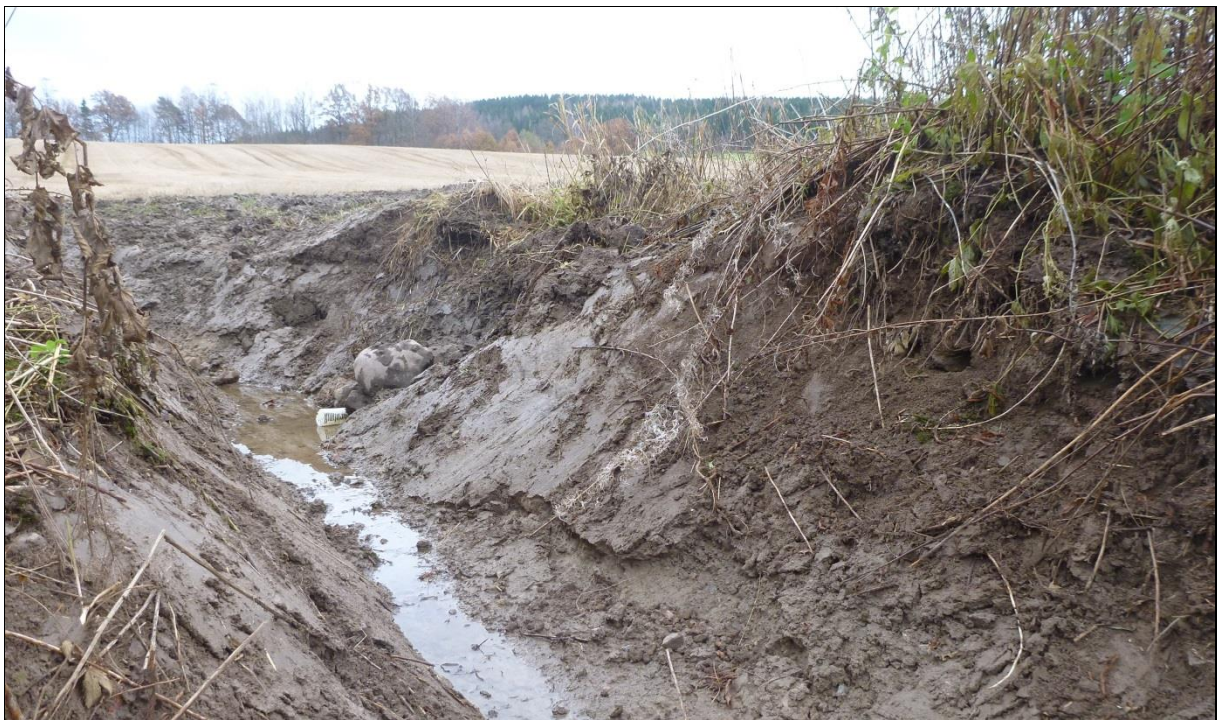
*Figur 6. Exempel på ett nyligen rensat dike i anslutning till jordbruksmark. Notera avsaknaden av skyddszon längs diket och att växtlighet saknas på slänterna. Vid nästkommande större nederbörd och högförlöde kommer ytavrinning från omkringliggande mark och erosion längs slänterna leda till att stora mängder uppgrumlat material och näringsämnen transporteras nedströms (foto: Cecilia Larsson).*

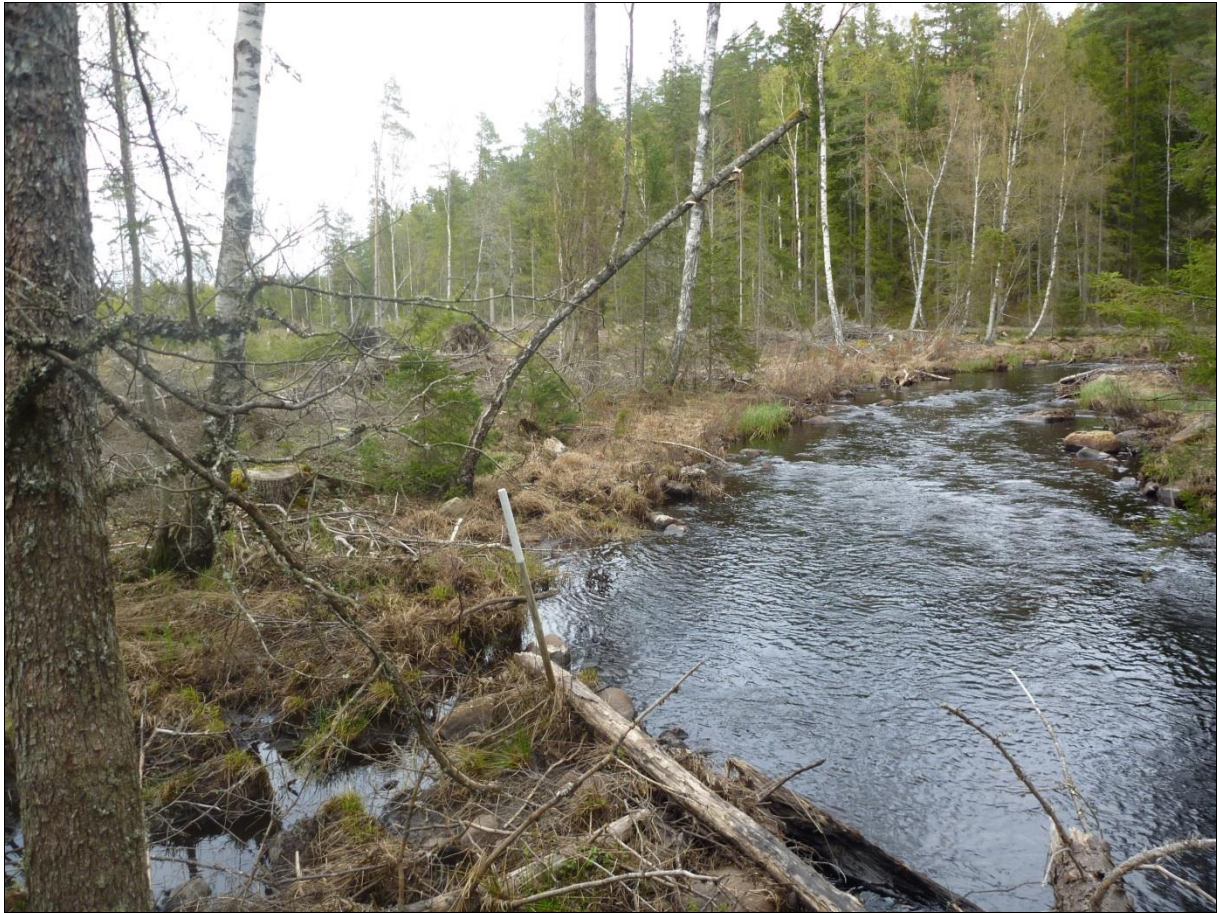
*Figur 8. Exempel på oförsiktig avverkning i anslutning till ett skogsvattendrag, vilket bland annat kan leda till att tillförseln av försurande ämnen till vattendraget ökar (foto: Niklas Nilsson).*

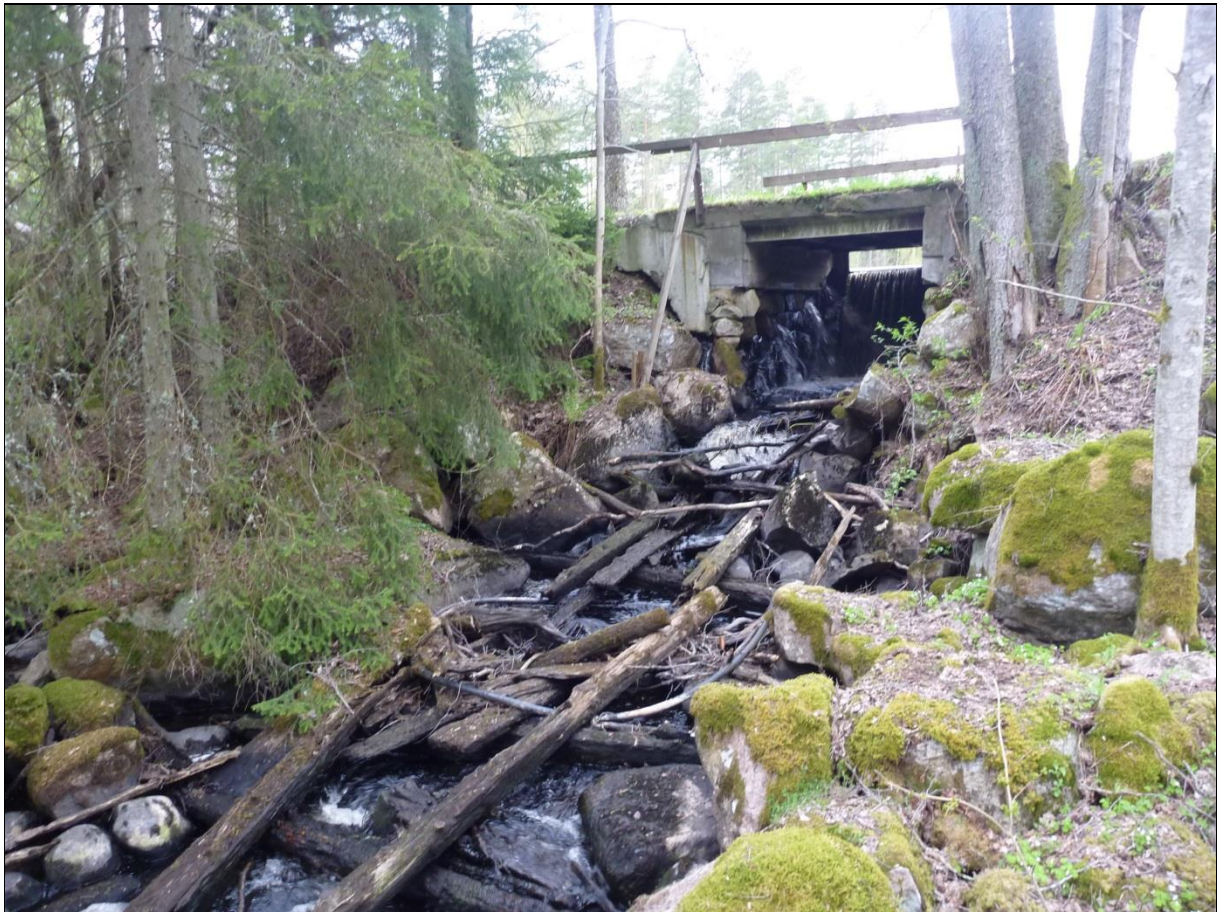
*Figur 11. Exempel på en damm som inte längre används, men som utgör ett definitivt vandringshinder för fisk (foto: Niklas Nilsson).*

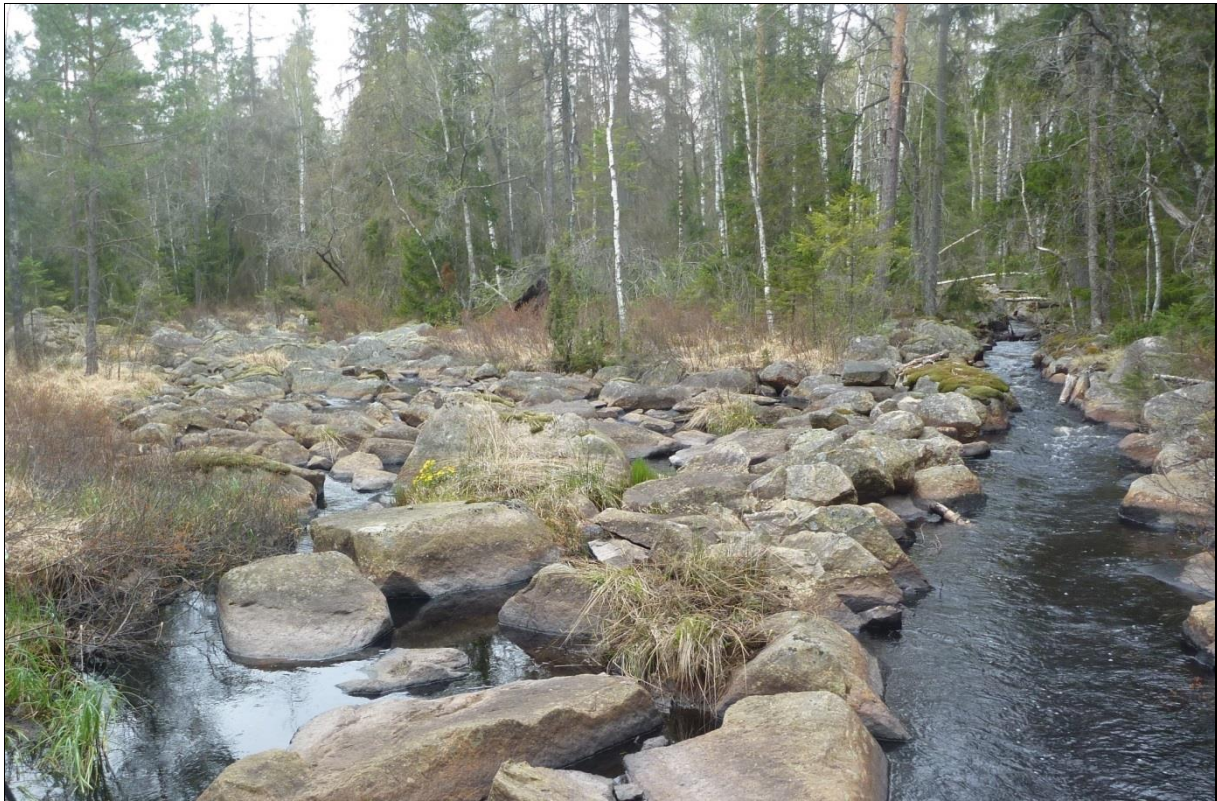
*Figur 12. Exempel på ett rensat skogsvattendrag. Notera hur fåran till höger har rensats från block och sten för att underlätta avrinningen, medan fåran till vänster har torrlagts (foto: Niklas Nilsson).*

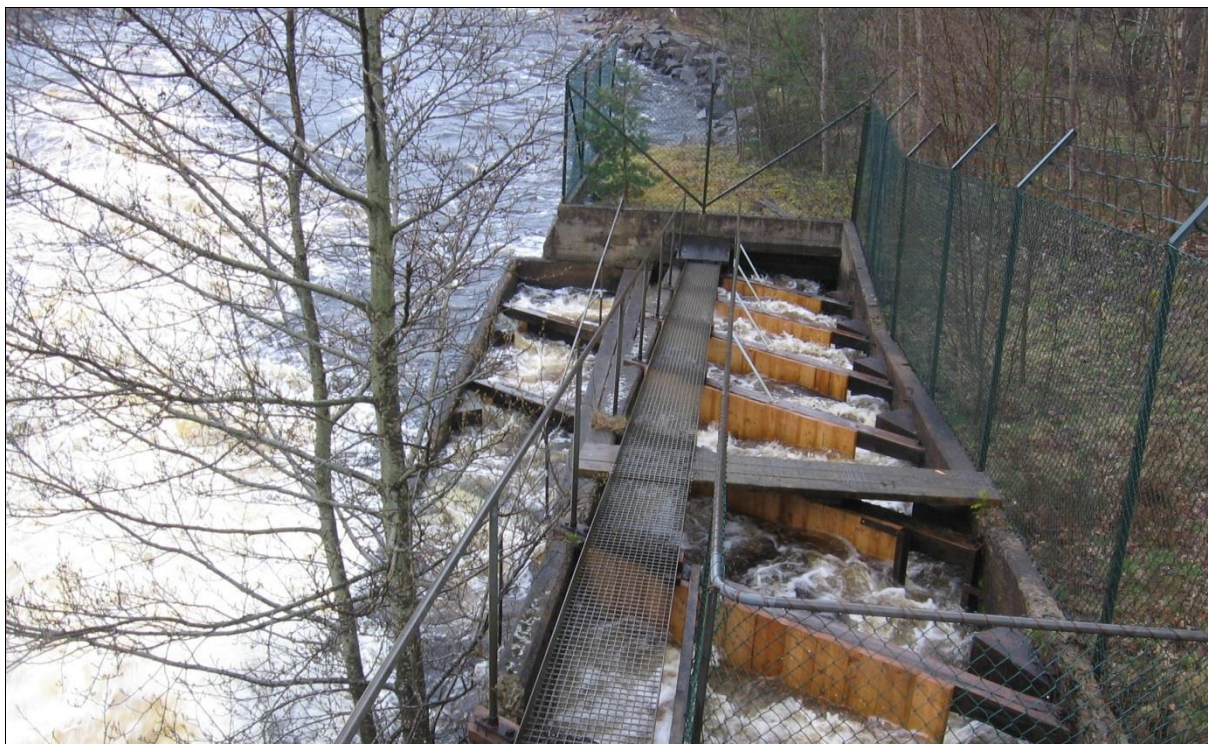
*Figur 17. En så kallad slitsränna vid Marieberg i Mörrumsån (foto: Niklas Nilsson).*

exempel Vallmans göl skulle en teknisk fiskväg vara ett tänkbart alternativ för att skapa fria vandringsvägar för havsöring.

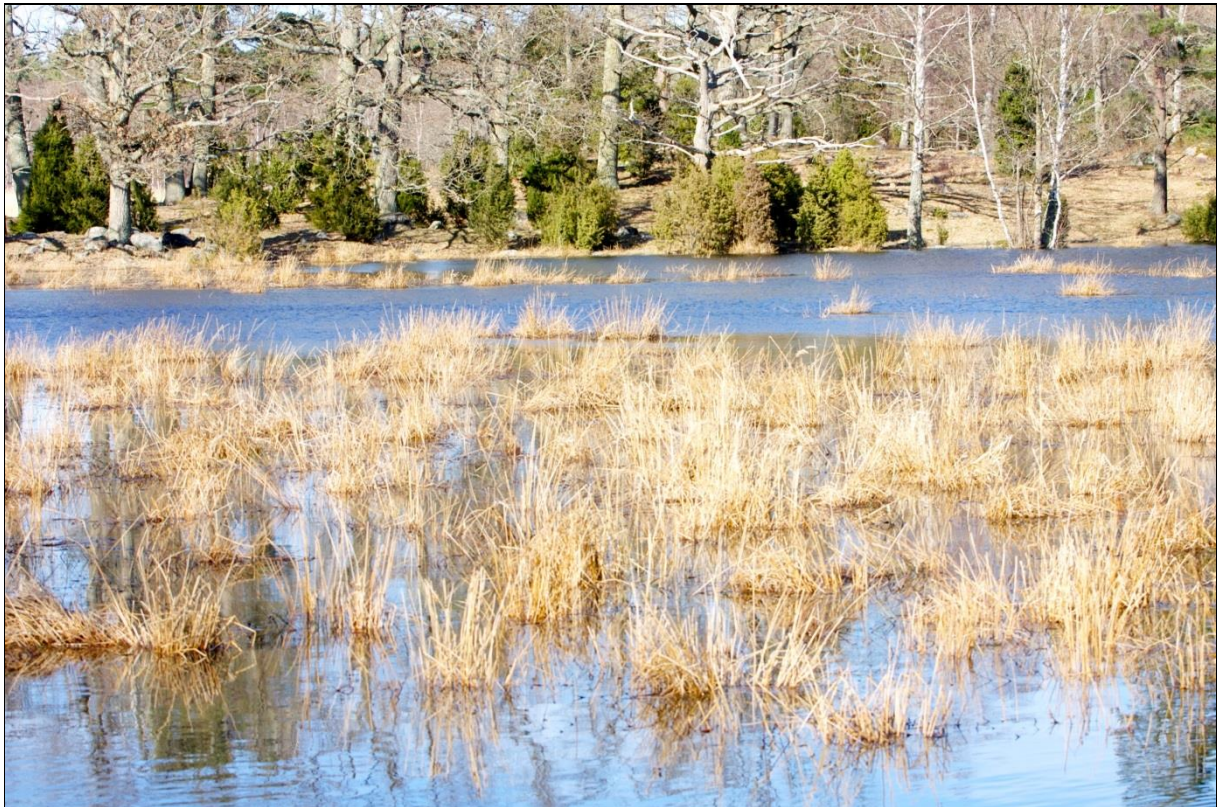
*Figur 19. En så kallad gäddfabrik i Kronobäck/Oknebeck i Mönsterås kommun (foto: Olof Engstedt).*

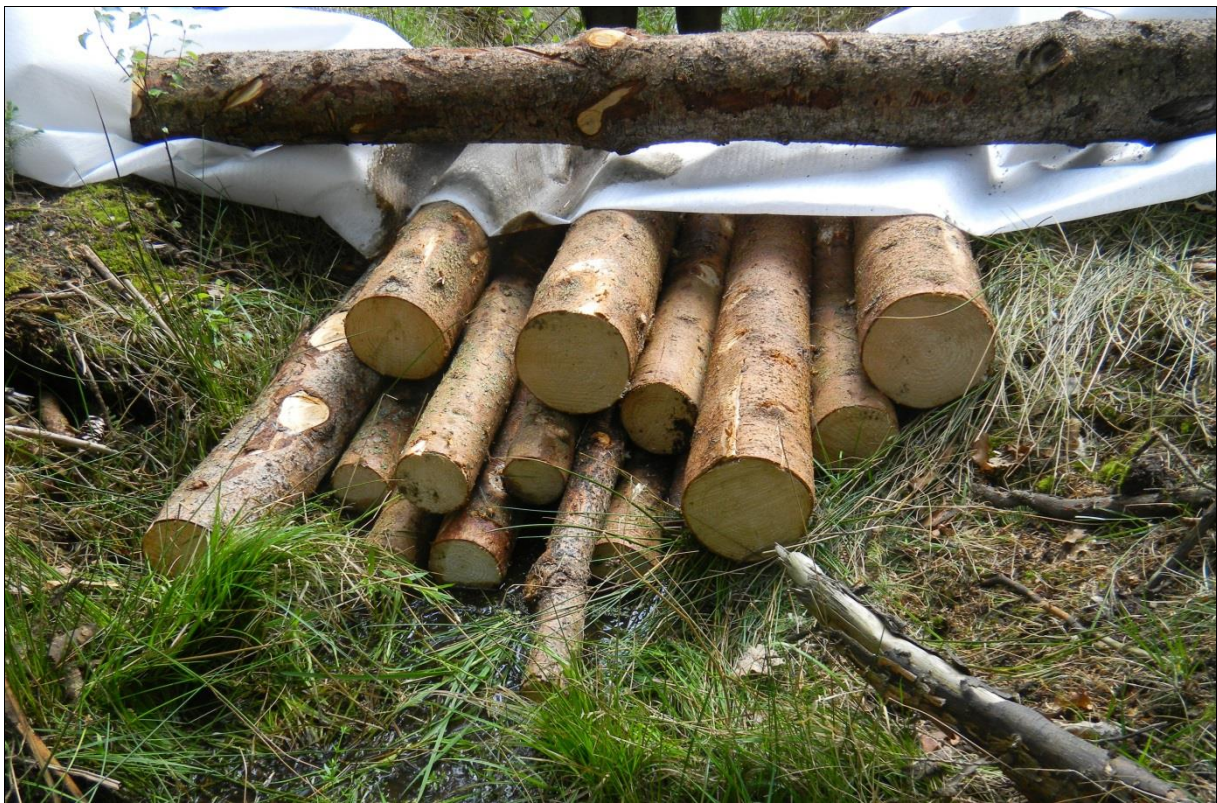
*Figur 20. Proppning av skogsdike vid Fastlycke sommaren 2012 (foto: Torsås kommun).*

Att ”proppa” diken är en effektiv metod för att förlänga vattnets uppehållstid i bland annat skogsmark. Av både praktiska och juridiska skäl är det inte alltid möjligt att lägga igen eller ”proppa” diken, men det går att minska dikningens negativa effekter genom andra typer av åtgärder. Man kan till exempel anlägga sedimentationsfällor innan diken nå ut i vattendragen eller så kallade tvåstegsdiken, samt skyddszoner runt själva diken. Det är även möjligt att gräva om diken så att de får ett mera meandrande (slingrande) lopp. Detta resulterar i att det tar längre tid för vattnet att nå havet och ger därmed bättre rening av vattnet. Kvämemurar och reglerad dränering är andra åtgärder som kan användas. I följande stycke beskrivs ett par olika typer av åtgärder i diken.

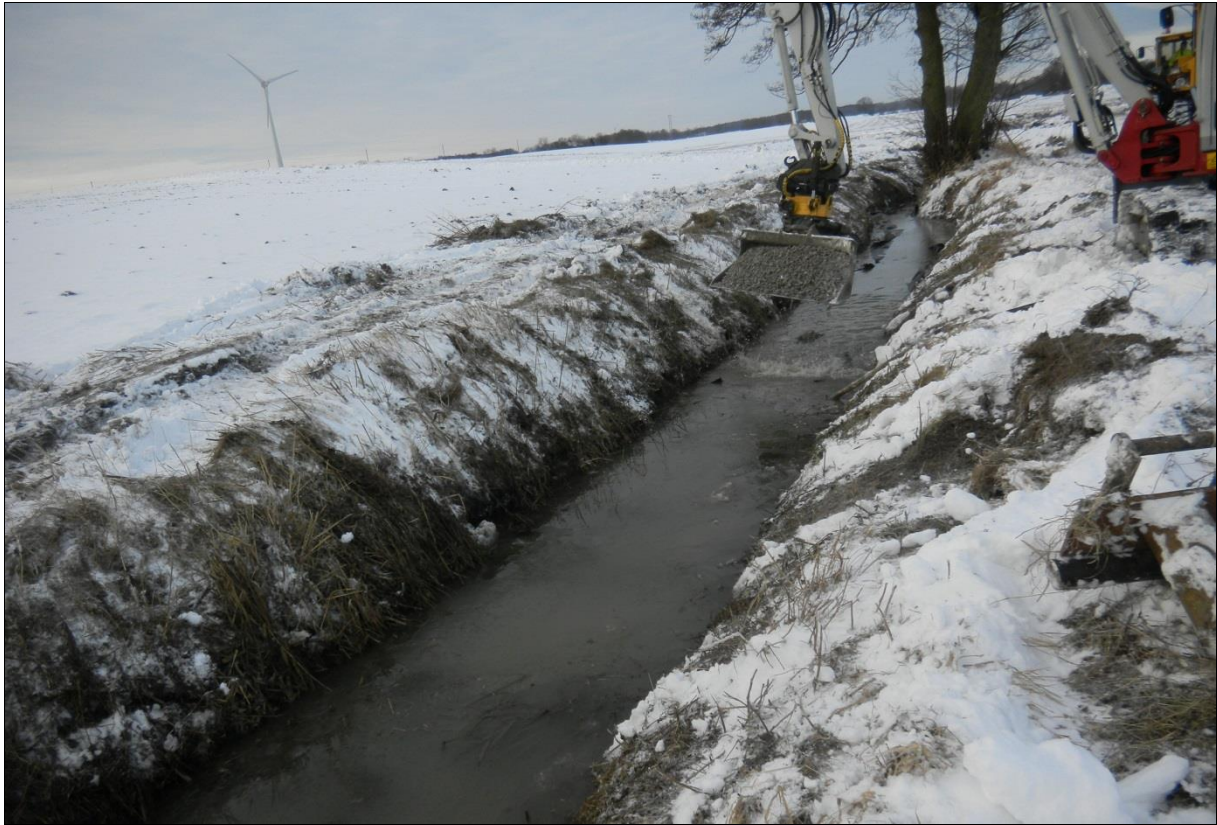
*Figur 21. Anläggning av kalkdike vid Kroka vintern 2013 (foto: Torsås kommun).*

- Ytterligare en åtgärd som kan göras i diken för att minska närsaltsbelastningen är att anlägga så kallade kalkdiken (Figur 21). Genom att lägga ut kalkkross i diken sker en reduktion av mängden fosfor då detta binds till kalken. Kalkkrossen kan därefter återanvändas inom till exempel jordbruket. Vid Linnéuniversitetet pågår det för närvarande forskning kring möjligheterna att använda kalk som fosforfilter i vattendrag, samt i enskilda avlopp. I till exempel Kroka har kalkdiken anlagts.

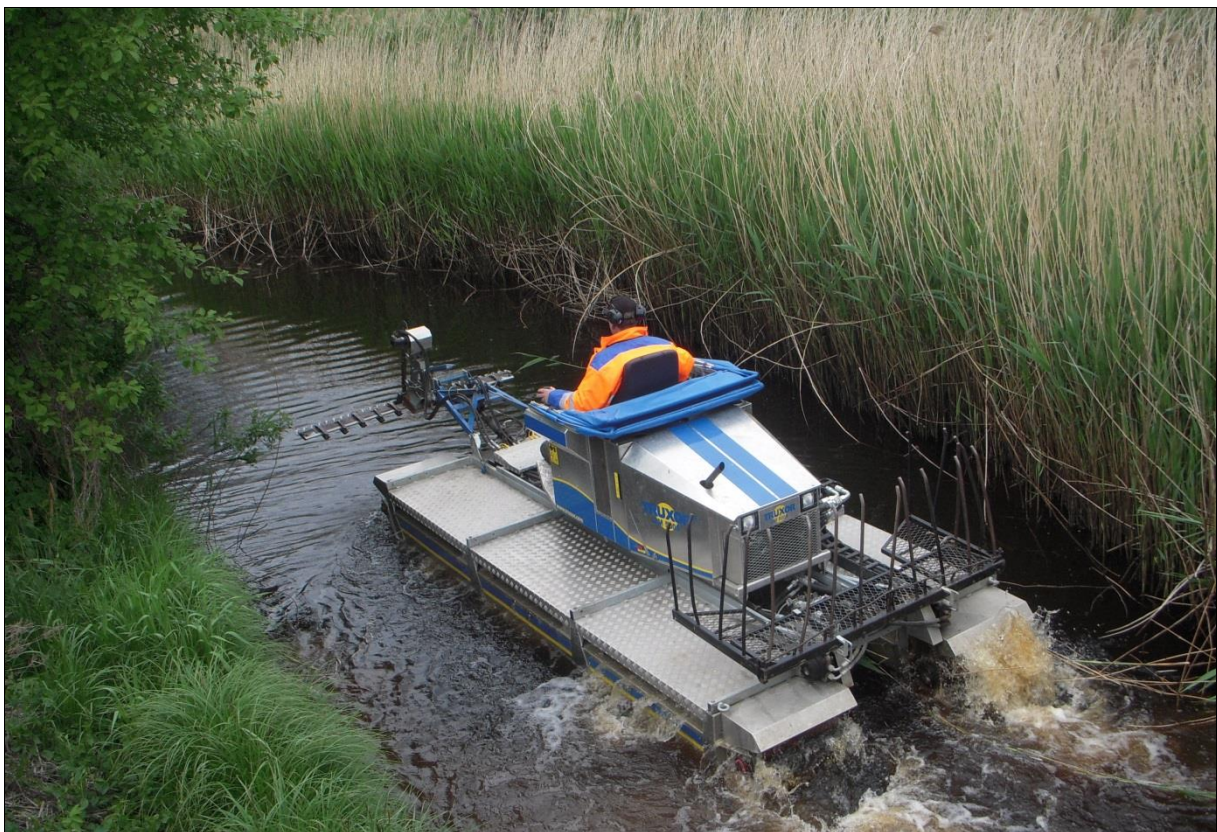
*Figur 22. Vassklippning med den så kallade Truxorn i Bruatorpsån vid golfbanan i Söderåkra 2012 (foto: Torsås kommun).*

Det allra bästa tillvägagångssättet är att reglera vattennivån som i till exempel våtmarker. Det första som görs på våren är att höja vattennivån så mycket som möjligt så att stråna tvingas stå i vatten en längre sträcka innan de kan börja producera egen energi och näring, vilket betyder att mer av den upplagrade näringen går åt på våren. Därefter sänks vattennivån och vassen slås. Om det är möjligt rekommenderas även att släppa på betesdjur, nötkreatur äter till exempel gärna späd vass. Vassklipningsaggregat som fäst på båtar eller specialtillverkade grundgående maskiner för vasslätter (Figur 22) kan även användas för att bekämpa bladvass. Den bästa tiden för att slå vassen är under perioden från mitten av juli till september, innan vassen har börjat lagra näring i de underjordiska liggande stammarna (rhizomen). Vid slåtter av vass är det viktigt att skörda vassen så att vassen inte blir liggande på botten och blir syretärande. Det är även viktigt att hänsyn tas till fågelliv och övrigt djurliv vid vasslätter. Det är även möjligt att gräva upp vassen med rötterna. Oavsett metod behöver åtgärderna oftast upprepas under ett antal år eftersom vassen har kvar mycket näring i de underjordiska stammarna och kommer att skjuta nya skott.

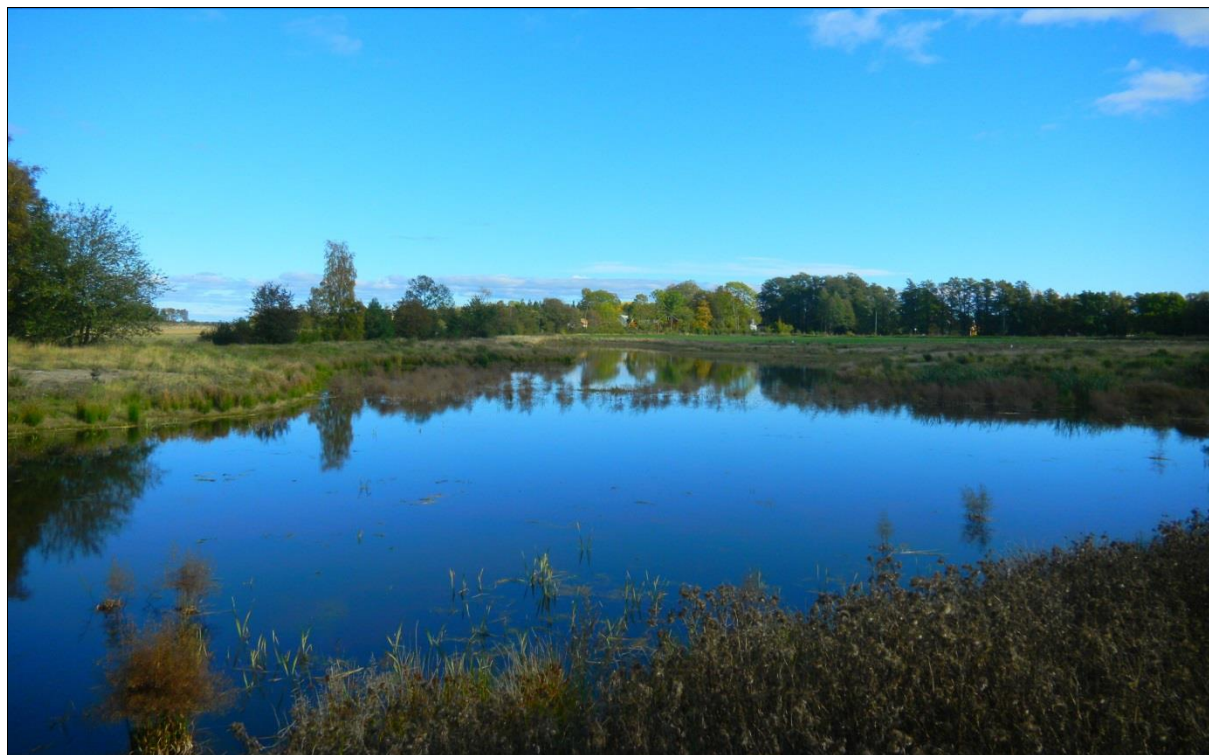
Figur 24. Våtmark anlagd 2011 i Grisbäckens nedre delar, kart-nr: 12 (foto: Torsås kommun).

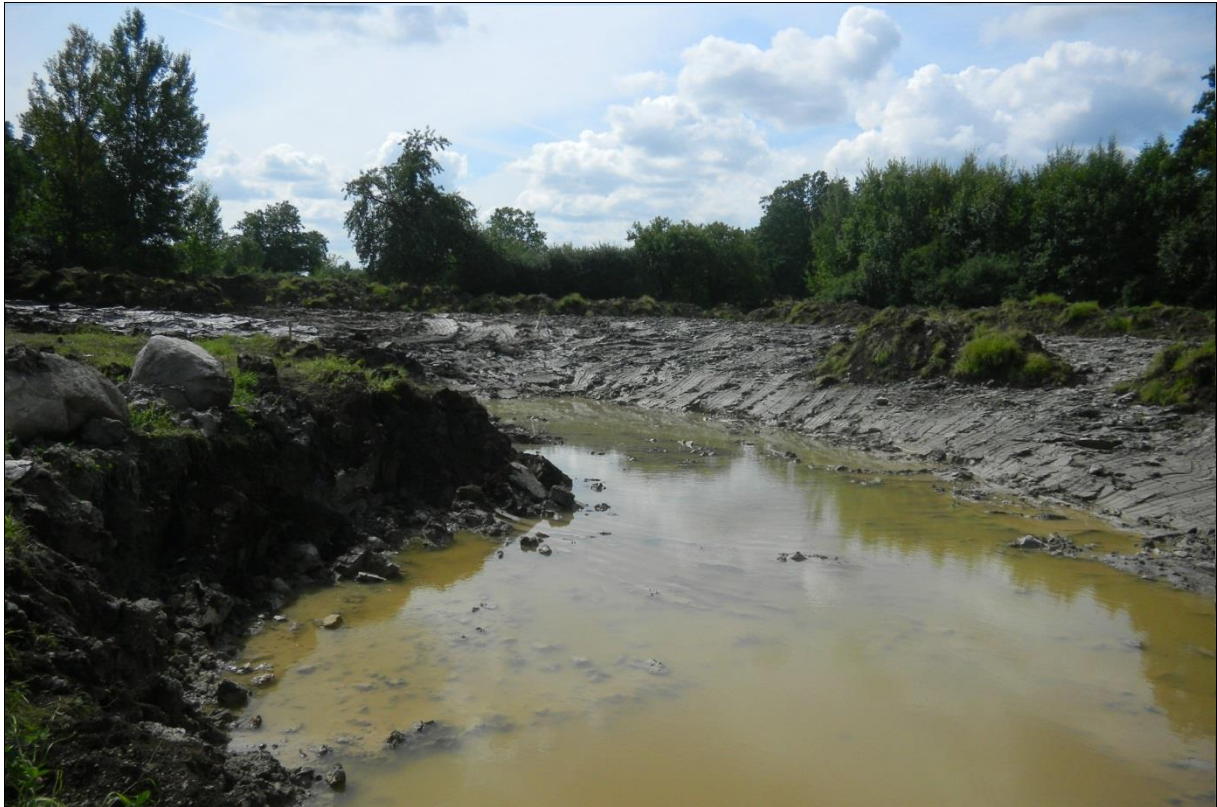
*Figur 25. Pågående anläggning av översvänningsområde vid Sloalycke sommaren 2012, kart-nr: 41 (foto: Torsås kommun).*

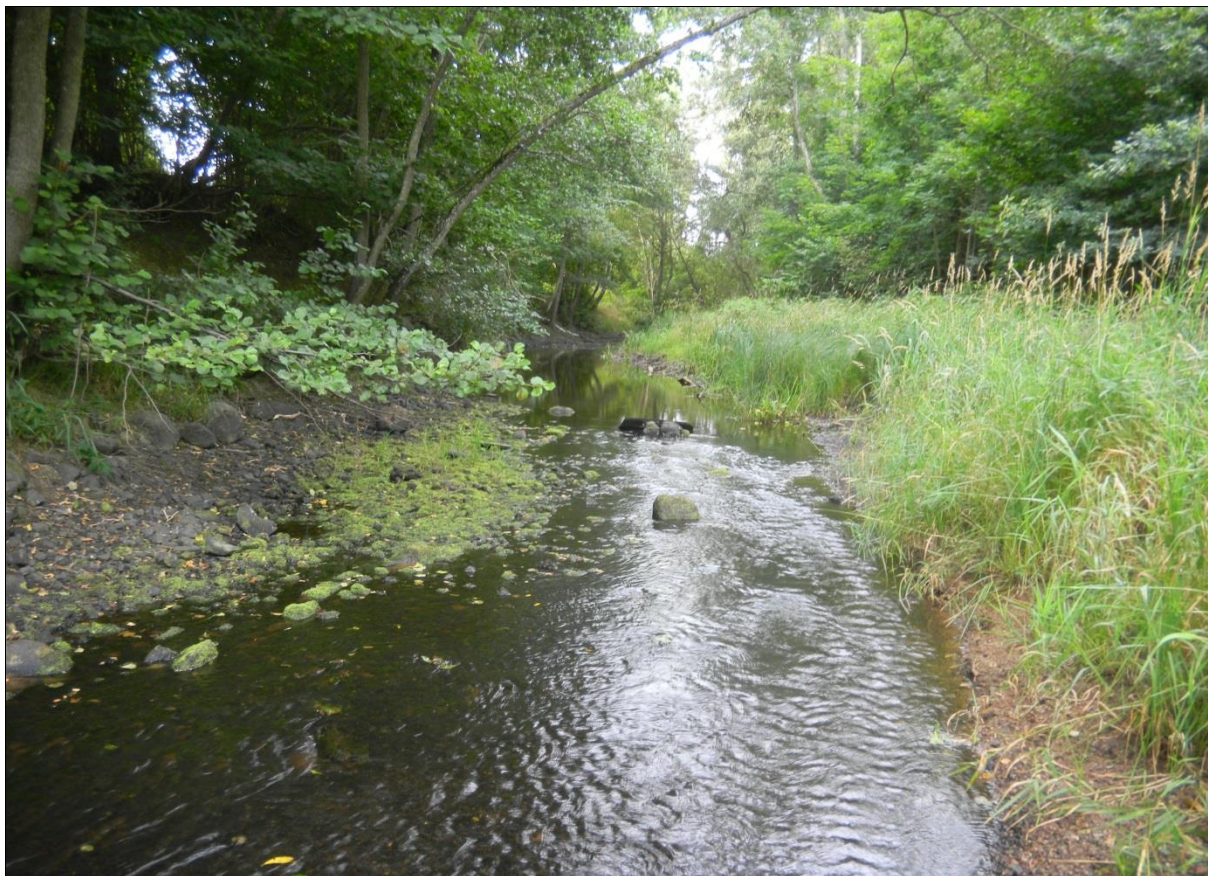
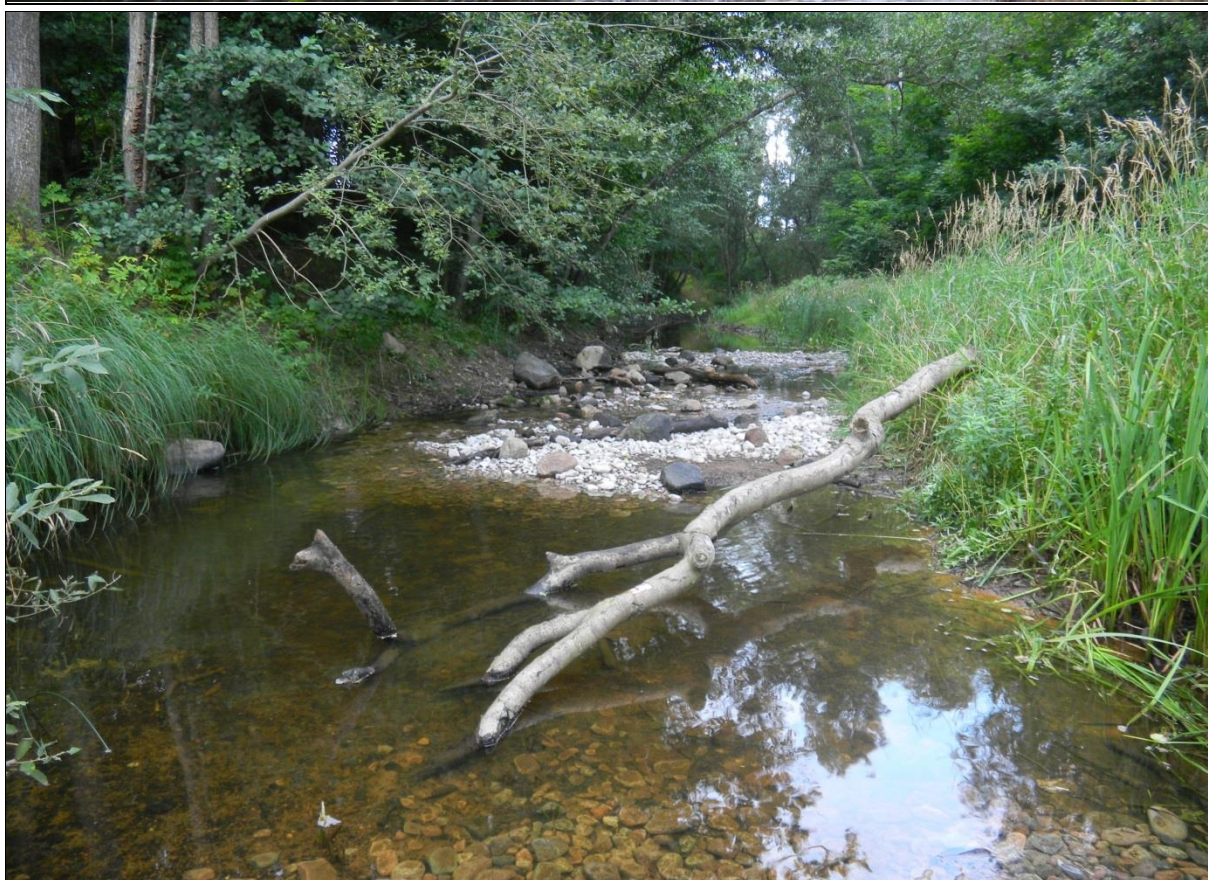
*Figur 26. Bruatorpsån nedströms Söderåkra före (övre bilden) respektive efter (nedre bilden) genomförda biotopvårdsåtgärder i augusti 2012 (foto: Torsås kommun).*
